戸建住宅における宅地の液状化危険度評価

(その1 . 2007年新潟県中越沖地震による液状化被害調査)

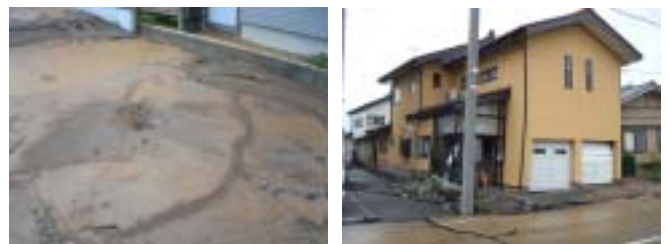
松波2丁目で液状化により建物被害が生じた宅地は、砂丘と沖積低地の境界周辺に位置しているか、建築前に盛土された宅地であった(写真1,2)。

調査した宅地は、松波2丁目で最も液状化被害が生じた宅地である。この宅地は建築直前に50cm盛土されており、当地震により宅地中央部に向かってすり鉢上に40cm程度の沈下が生じた。ただし、建物はL=4mの深層混合処理工法が施工されており、5cmの不同沈下が見られたが剛体傾斜しており、建物への損傷はなかった。

写真1 宅地の噴砂跡

写真2 被災家屋

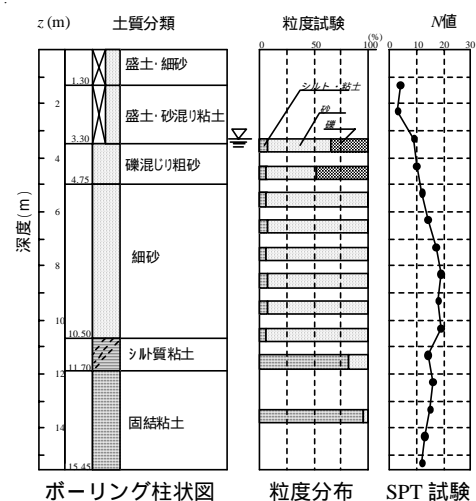
図2 松波の地盤調査結果(a)

調査・試験の結果を図2(a),(b)に示す。3種類のサウンディング試験の貫入抵抗は概ね類似している。GL-4.75m~10.5mにN値10~20程度の細砂層が分布し、地下水位はGL-3.3mであった。噴砂の土質と試験結果から液状化層は、地下水位以下の細砂層であると判断する。

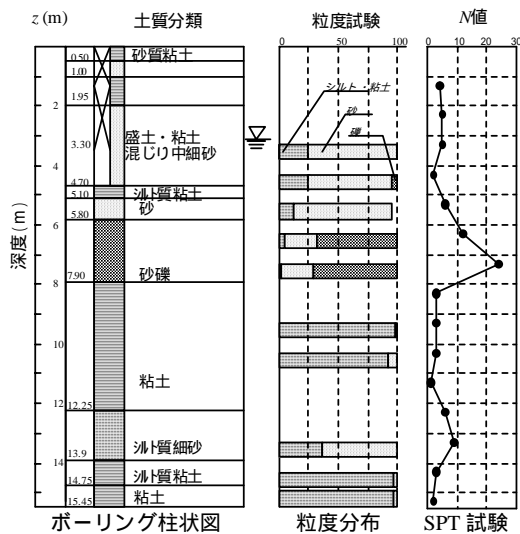
図3 橋場町の地盤調査結果 (a)

調査した宅地は、鯖石川の堤防に近く堤防から緩やかに下がった傾斜地に位置する。調査・試験の結果を図3(a)、(b)に示す。GL-1.95m~4.7mにN値5程度の盛土の砂層が分布し、地下水位はGL-3.1mであった。建物はN値5程度の盛土上に直接基礎で施工されていた。宅地内の盛土厚さには50cm程度の差があり、宅地地盤の沈下傾斜と同方向に、建物へも18cmの不同沈下が確認された。

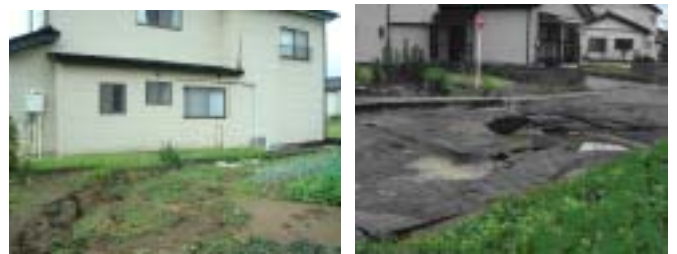
橋場町は旧河道を有する区域である。旧河道に位置した多くの住宅は液状化による沈下や傾斜が生じ、旧河道とその土手に跨った宅地では地割れが発生し住宅や基礎が破壊していた(写真3)。旧河道は液状化層が地表面に近いので戸建住宅は影響を受けやすいと考える。

写真3 旧河道と土手に跨った住宅 写真4 旧河道上の噴砂跡

盛土が薄い旧河道では、非液状化層厚が1m程度であり中地震でも液状化の影響が大きいと判断できる。橋場町は、2004年新潟県中越地震で145.1gal(参考;柏崎 K-net)が観測され、建物にも液状化被害が見られていた。すなわち中地震レベルで液状化被害が発生したこととなり、簡易予測と一致していると言える。なお、常時の圧密沈下対策として支持層まで地盤補強を施していた住宅は、液状化に対しても建物被害が少なく、効果的であったことも確認された。
