地盤の見分け方

株式会社ソイル ● 若命善雄

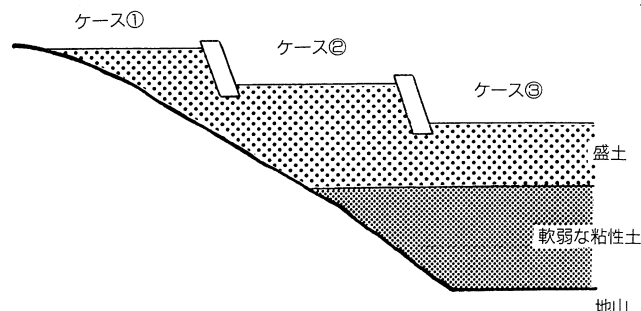
図1 問題のある宅地地盤の大別

まず問題となる宅地地盤を図1に示すようにケース①、ケース②、ケース③の3つのケースに大別し、実際建物を建設しようとする宅地がどのケースに属するかを見分ける。

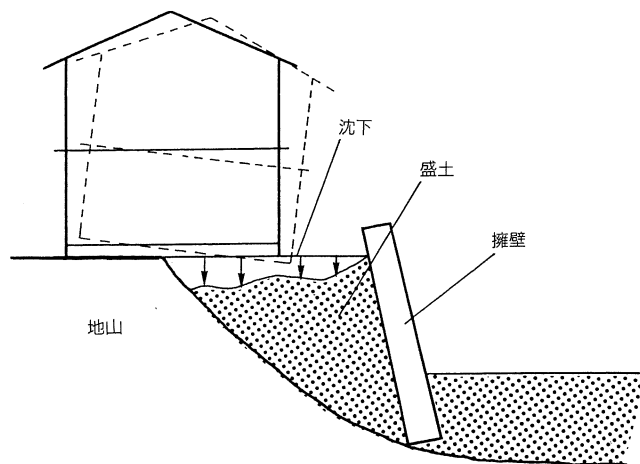
図2 ケース①の場合

下を起こしやすいのは、図2に示すように建物が地山と盛土にまたがって建てられた場合である。このほか盛土の層が厚い場合や層厚が大きく異なっている所に建てると不同沈下を生じやすい。

このような敷地は、盛土の締固めが十分行われていないと建物の荷重によって盛土部の地盤が圧縮され、それによって建物が不同沈下を起こし建物を傾けることになる。そのため、盛土材がどのような土であり、どのように施工されたのかが問題となってくる。

図2に示したように切土と盛土がはっきりしているところは、比較的簡単に対策を立て事前に処理できるが、広範囲に造成したりする場合には盛土部が広くかつ層厚が厚いので、どこが盛土部と切土部の境であるかわかりにくい。それを見分ける方法として、図3に示す方法が用いられている。まず旧地盤の地形図に建

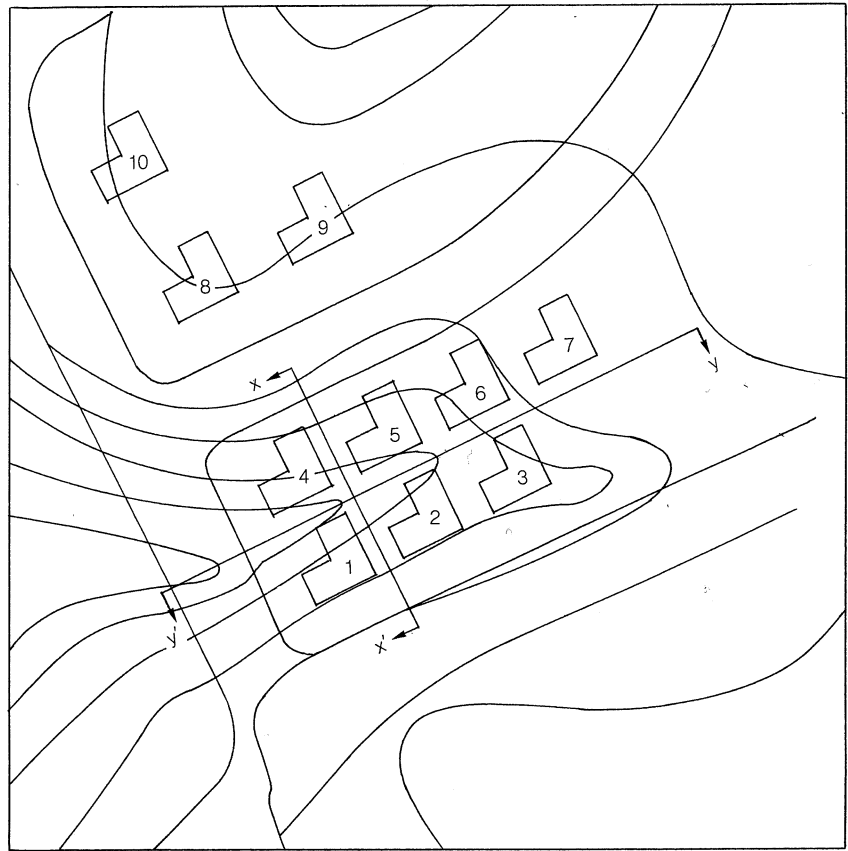
図3 旧地盤の地形図

物を配置し、地形の等高線と造成高さを比較して切土と盛土の範囲を判定する。そして図4に示すような縦横断面図を書き、それぞれの盛土厚さを想定する。これらの図より、1・2・3・4・5・6棟が盛土部に、7・8・9・10棟が切土部に建てられていることがわかる。

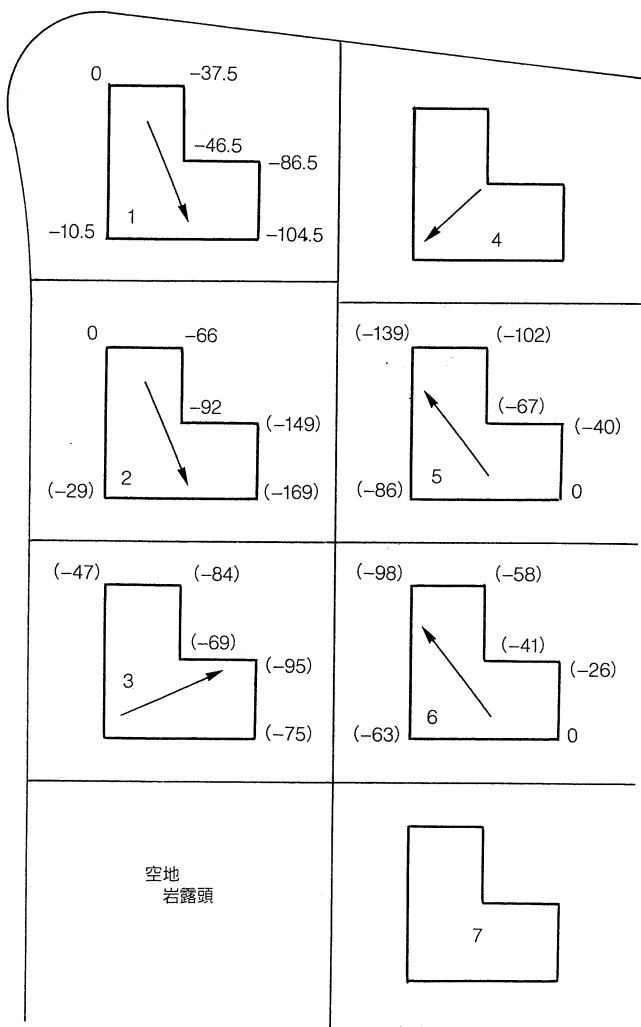
図6 不同沈下状態

実際、建築後3年で図5に示すように盛土部に建てられた6棟が不同沈下した。

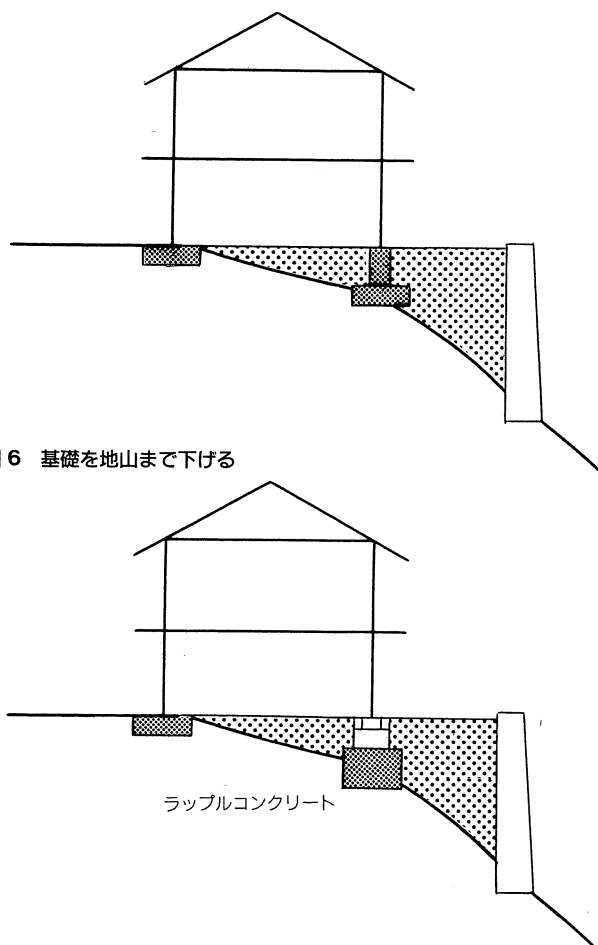
図6 基礎を地山まで下げる

対策としては、図6に示すように基礎を地山まで掘り下げるか、図7のようにラップルコンクリートで地山に支持させる方法が考えられる。しかし、盛土の層厚が5 m以上あると施工が不可能であったり、工費が高いのでは上記の対策はできない。このようなときは、杭基礎などで建物を支持する場合もあるが、地盤の支持力が十分期待できればセメントミルク注入工法などを用いて地盤を補強し、

図7 ラップルコンクリート

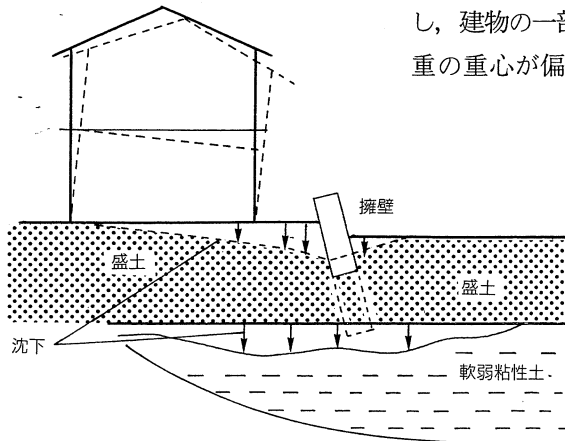
図8 ケース②の場合

ケース②の宅地は、図8に示すように盛土とその下部の軟弱な粘性土地盤からなり、その軟弱な粘性土の層厚が敷地内で大きく異なっている場合である。このような敷地は盛土と建物の荷重によって下部の軟弱な粘性土が圧密沈下を起し、建物を傾けることになる。

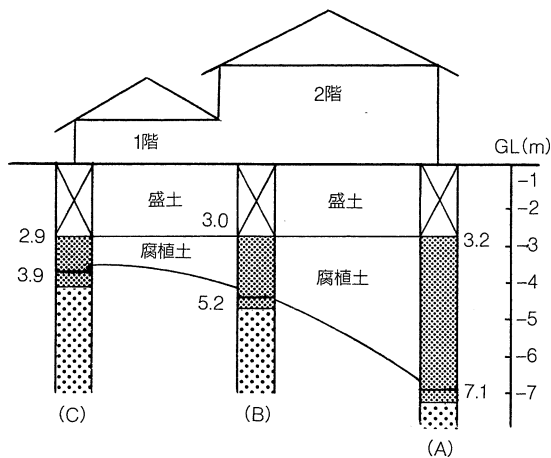
図9 地層の概略図

この場合、盛土材による沈下より軟弱な粘性土の圧密沈下のほうが大きい。沈下量は軟弱な粘性土の層厚によっても異なるので、層厚が厚いほど大きい。そのため、図9のように軟弱層の厚さが異なると不同沈下を起こすことになる。

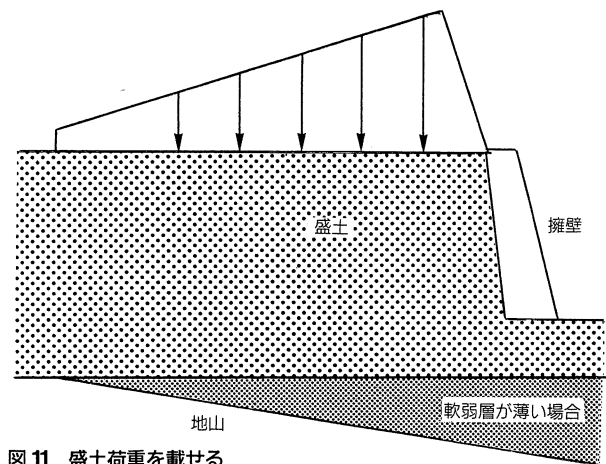
図11 盛土荷重を載せる

対策として、まず軟弱な粘性土をサンプリングして、物理試験、一軸圧縮試験、圧密試験などの土質試験を行い、盛土荷重や建物荷重による沈下について検討する。もし沈下を生ずるおそれのある場合には、図11に示すように、さらに盛土を増加させ下部の粘性土の圧密沈下を促進させ、強度増加を図る。なお、盛土荷重を載せる際、擁壁のすべり安定に

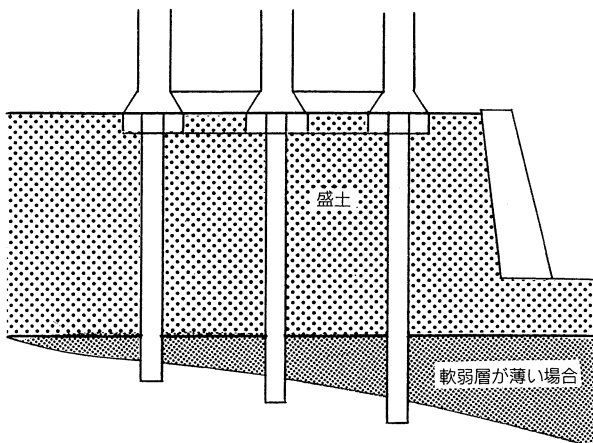
図12 杭基礎

また、図12のように杭で建物荷重を支持する場合も考えられる。このような対策を講じても、建物以外の周辺地盤が沈下するので、上下水道、ガス管などのジョイントをフレキシブルにしておく必要がある。

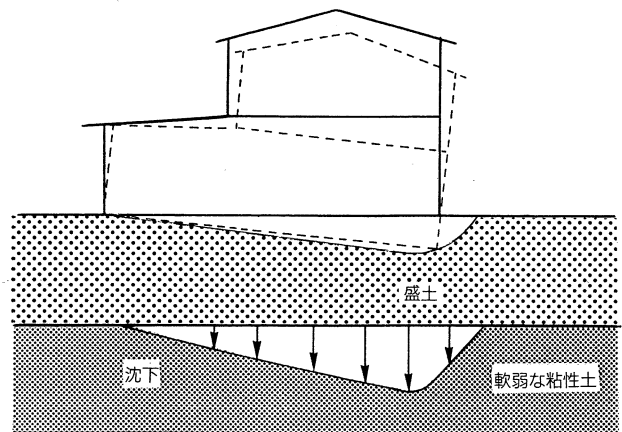
図13 ケース③の場合

じような地層構成であるが、図13に示すように軟弱な粘性土で層厚が比較的均一な地層からなっている。このような敷地はケース②と同じように盛土と建物の荷重によって軟弱な粘性土が圧密沈下し、それに伴って建物が等沈下する。

ケース②の場合と異なって建物荷重が十分に加わると、軟弱な粘性土の層厚が均一かつ厚いため建物全体が大きく沈下することが多い。しかし、建物の一部が2階建の場合、荷重の重心が偏心しているため図13

のように不同沈下を起こす。

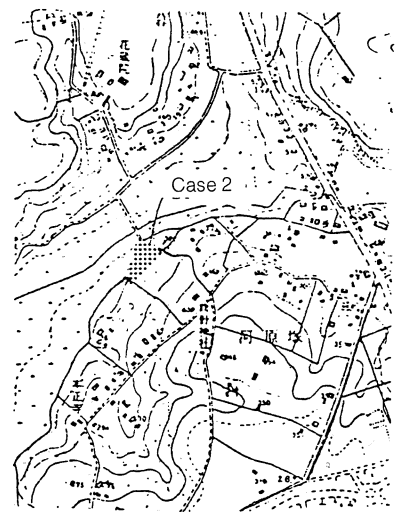
図10 地形図

っても異なるので詳細な土質調査が必要となってくる。また、このような敷地は、造成前の地盤の表面が軟弱な粘性土で、かつ図10の地形図にみられるように周辺は湿地帯であることが多い。

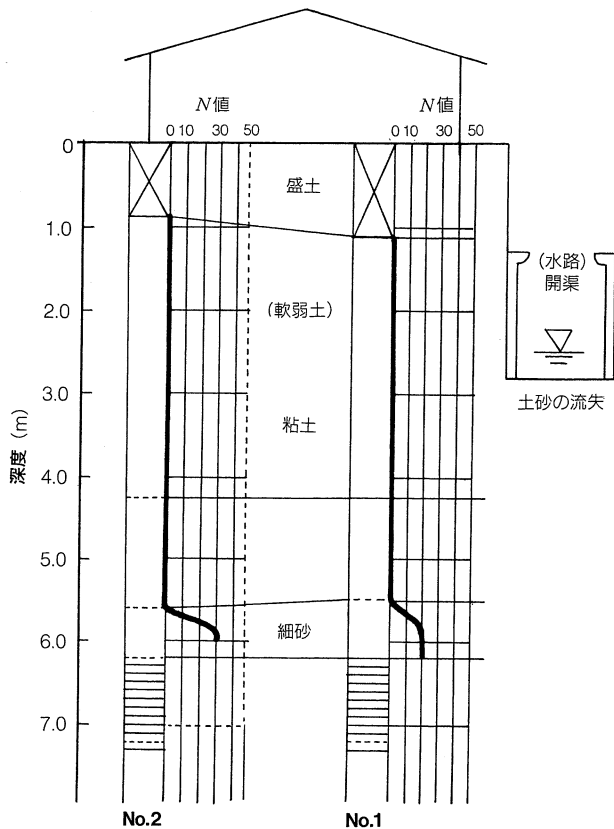
図14 地盤の概要図

その他、図14および写①のように盛土の厚さが異なっている場合や、水路などの構造が完全でないと土砂が流出したりして不同沈下を生じさせる原因となる。このような敷地は図15の地形図にみられるように湿地帯に盛土したところが多く、盛土による沈下によって下水溝などが逆

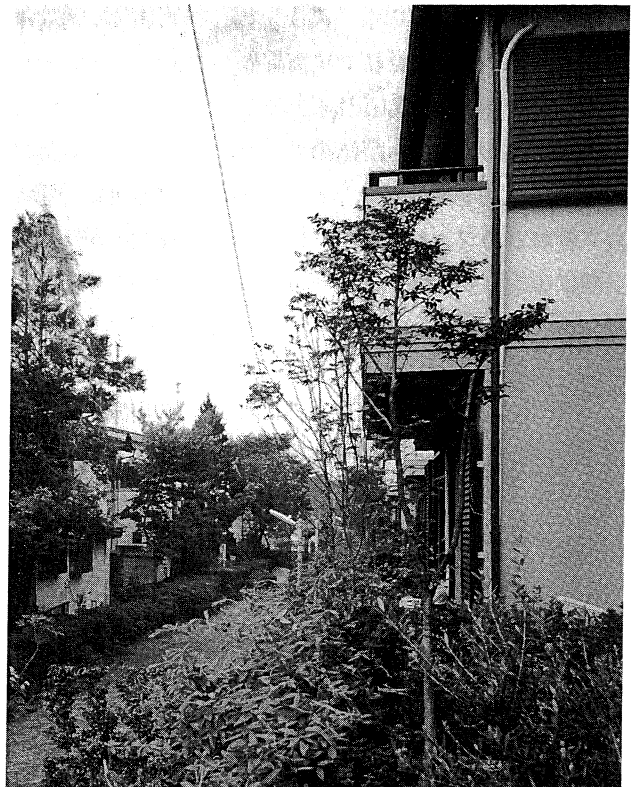
①盛土の厚さが不均一で水路が不完全だと不同沈下を生じることもあるので、十分な事前調査にもとづいた対策が必要である

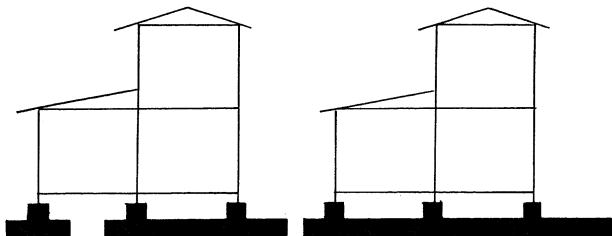
図16 基礎底板を大きくする

対策としては、下部の粘性土が沈下するので地山まで杭を設置して杭基礎にするか、図16に示すように基礎底版の大きさなどを変えて建物荷

重が均等にかかるようにして、等沈下させる。杭基礎で建物を支持するときなどは、建物周辺の上下水道、ガス管などのジョイントをフレキシブルにして沈下に追従できるようにしておく必要がある。

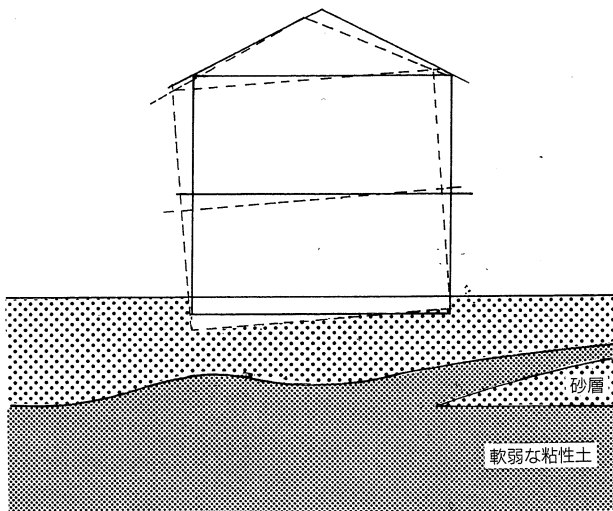
図17 自然に堆積した軟弱層

また、今まで述べてきたような宅地造成地のほかにも問題となる宅地地盤として、図17に示すような自然に堆積した軟弱な粘性土地盤のほか、旧河川敷、田んぼ、ゴミなどを埋めた所、急傾斜地などがある。このようなところに造られた宅地は、地域によっていろいろ条件が異なり、必

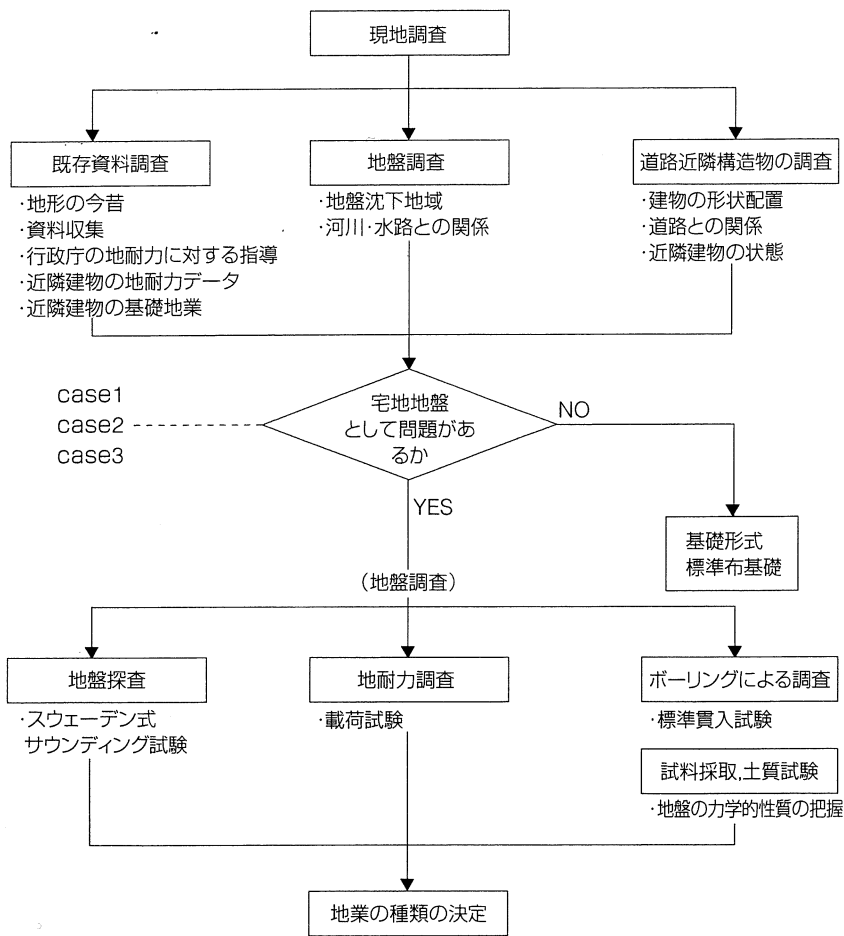
図18 調査方法の概略図

地盤の見分け方は、まず現地踏査し敷地の形状、地盤の状況（地表面）を調べるほかに、敷地周辺の既存資料を集め、問題のある地盤（ケース①、ケース②、ケース③）であるかどうかを判断する。もし問題がありそうだと判断されたら、地盤問題を行う。地盤調査は調査費がかかるので、どのような方法の地盤調査を行えばよいか現地踏査の結果より判断する。

簡単な調査としては軟弱層があるか否か、その層厚はどのくらいか探査する現位置試験（コーンペネトロメーター、スウェーデン式サウンディング試験）がある。これらの試験では、土の性質（土の強さ、圧密諸常数）を詳しく把握することができない。もし、大きく沈下すると予想される軟弱層がある場合は、ボーリング機械を用いて試料を採取し、土質試験を行う必要がある。

以上のことをまとめると図18に示す関係図が得られる。
